## 天津团泊湖裕泰置业有限公司荷风西苑二期项目

# 水土保持监测总结报告

建设单位: 天津团泊湖裕泰置业有限公司

监测单位:河北昊邦工程技术有限公司

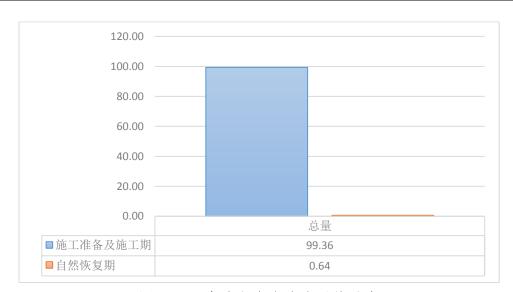
## 3 重点对象水土流失动态监测

本项目在建设期产生的土壤流失总量为 514.00t, 自然恢复期土壤流失量为 3.30t。在监测阶段内, 各项水保措施发挥效应, 有效减少了项目区土壤流失量。

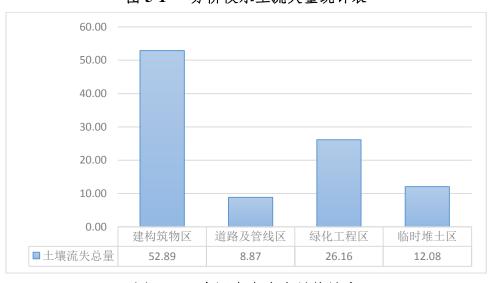
图 5-2 分区水土流失量统计表

本项目监测时段的土壤流失总量为 517.30t, 其中建构筑物区 273.60t, 道路及管线区 45.90t, 绿化工程区 135.30t 及临时堆土区 62.50t。各阶段各水土流失防治分区水土流失量情况统计见表 5-4。
